# Wohnsiedlung Brunnenwiesenstraße Neuhausen, Switzerland

## Brunnenwiesenstraße Housing Estate Neuhausen, Switzerland

**Entwurf/Design:** Dost Architektur GmbH, Schaffhausen  
**Kunde/Client:** Bau- und Wohngnossenschaft Rhenania, Neuhausen am Rheinfall  
**Fläche/Size:** 2548 m²  
**Fertigstellung/Completion:** 2024

# Umbau und Sanierung dreier 1950er-Jahre-Mehrfamilienbauten für hohe soziale Wohnqualität

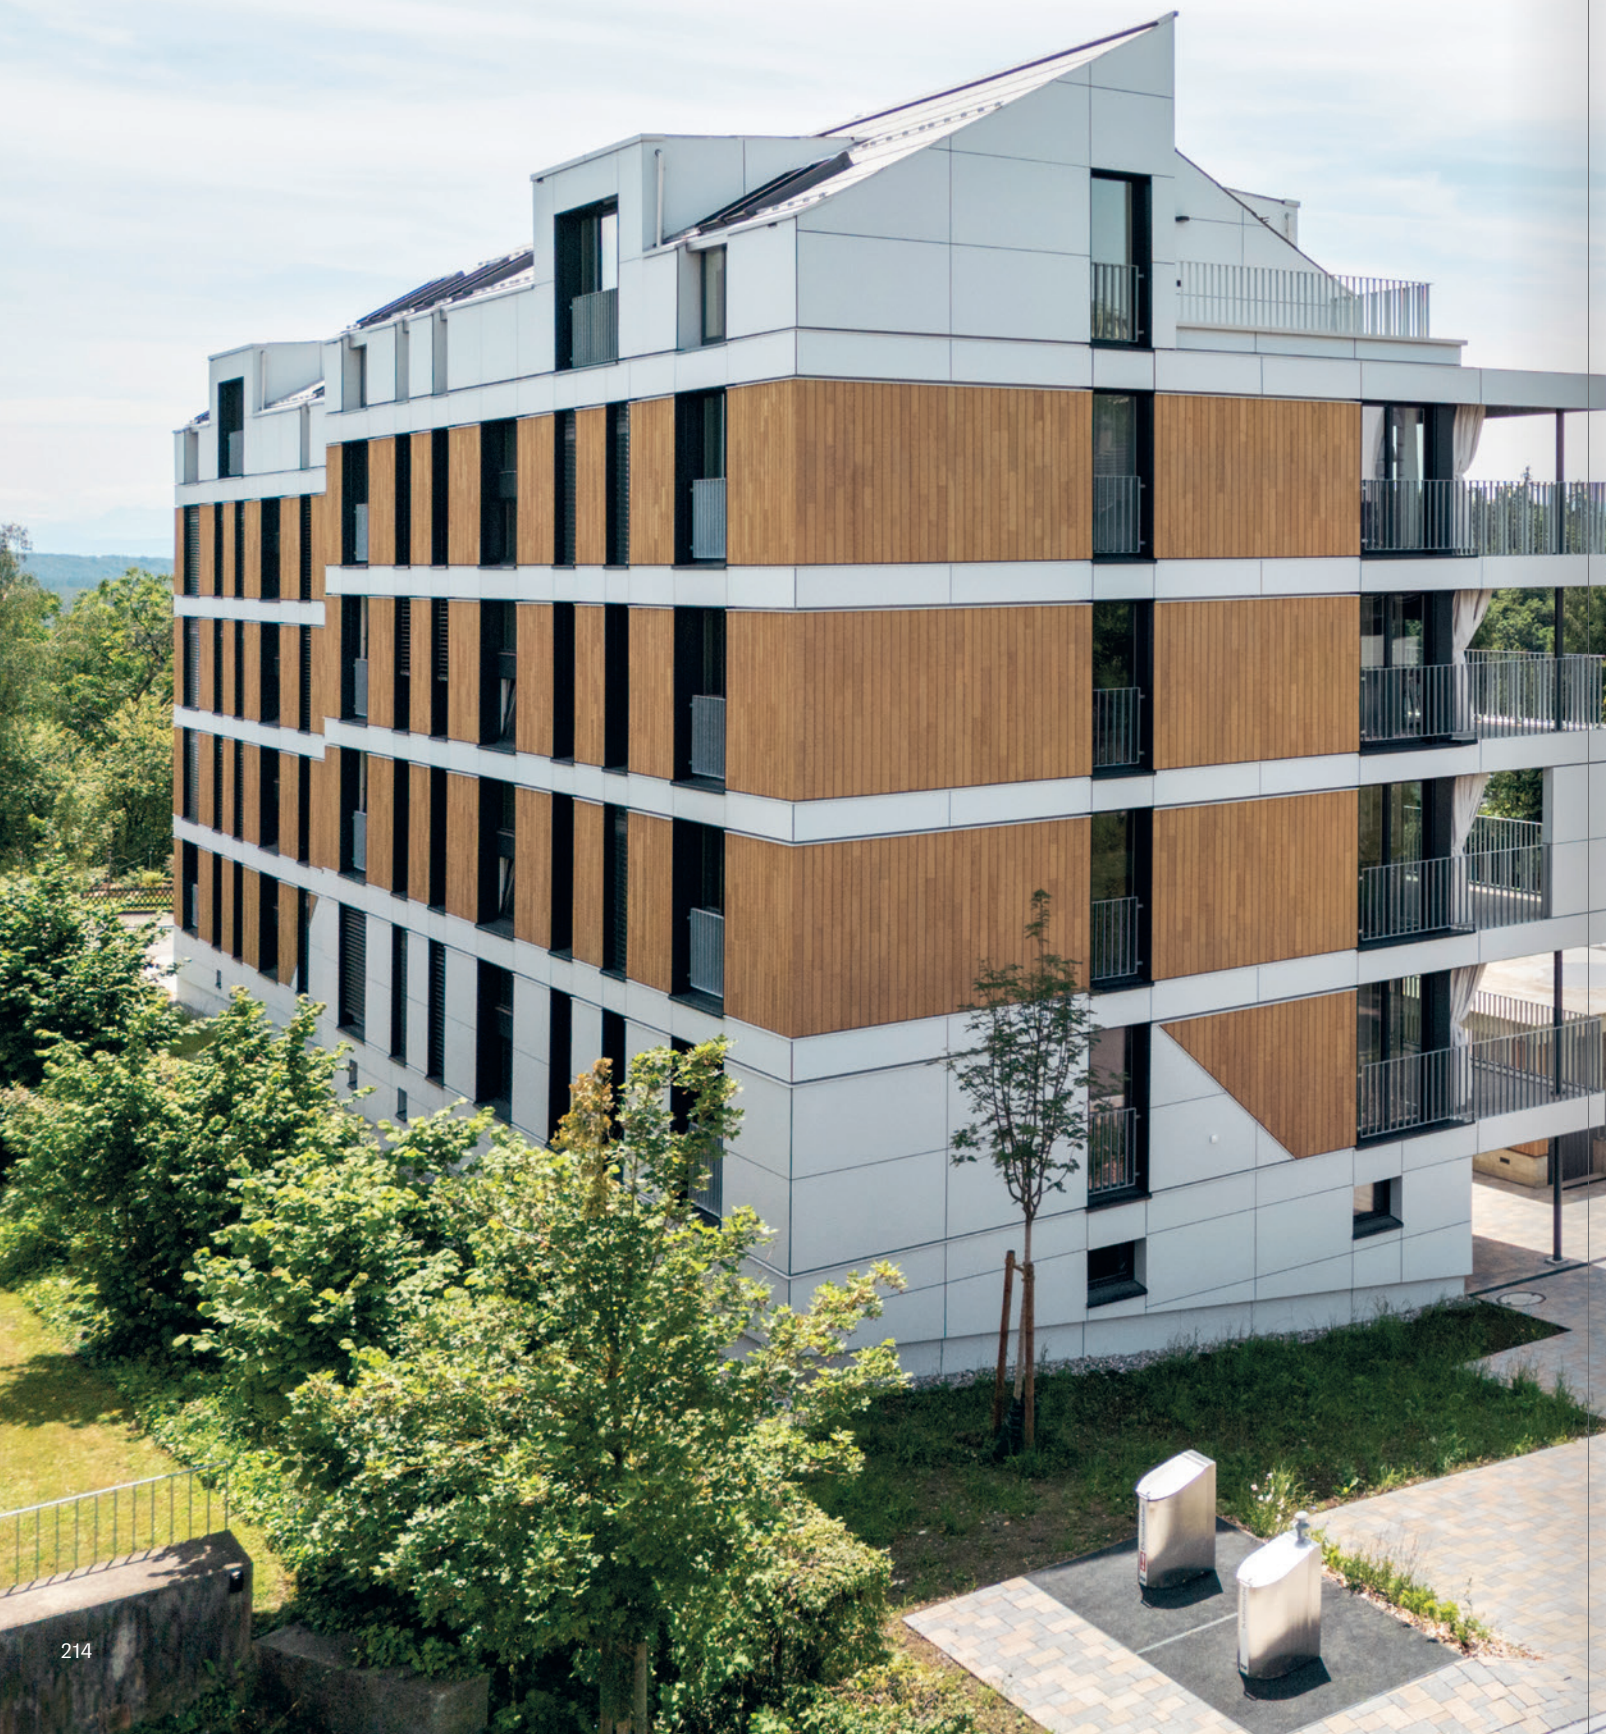
Umstrukturierungen sorgen für offene, helle Wohnungen. Restructuring provides open, light apartments.

Die ursprünglichen Grundrisse waren kleinteilig, Fenster als Lochfassade ausgeführt, die Balkone schmal. Bestehende Aufzüge endeten auf Zwischenpodesten und

waren nicht barrierefrei. Der Entwurf zielte auf eine Neuordnung der Grundrisse: Küche, Ess- und Wohnbereiche wurden zusammengefasst, raumhohe Fenster schufen Offenheit. Eine Schiebewand zum Schlafzimmer ermöglicht Flexibilität. Die effektive Umstrukturierung sorgte insgesamt für mehr Wohnraum.

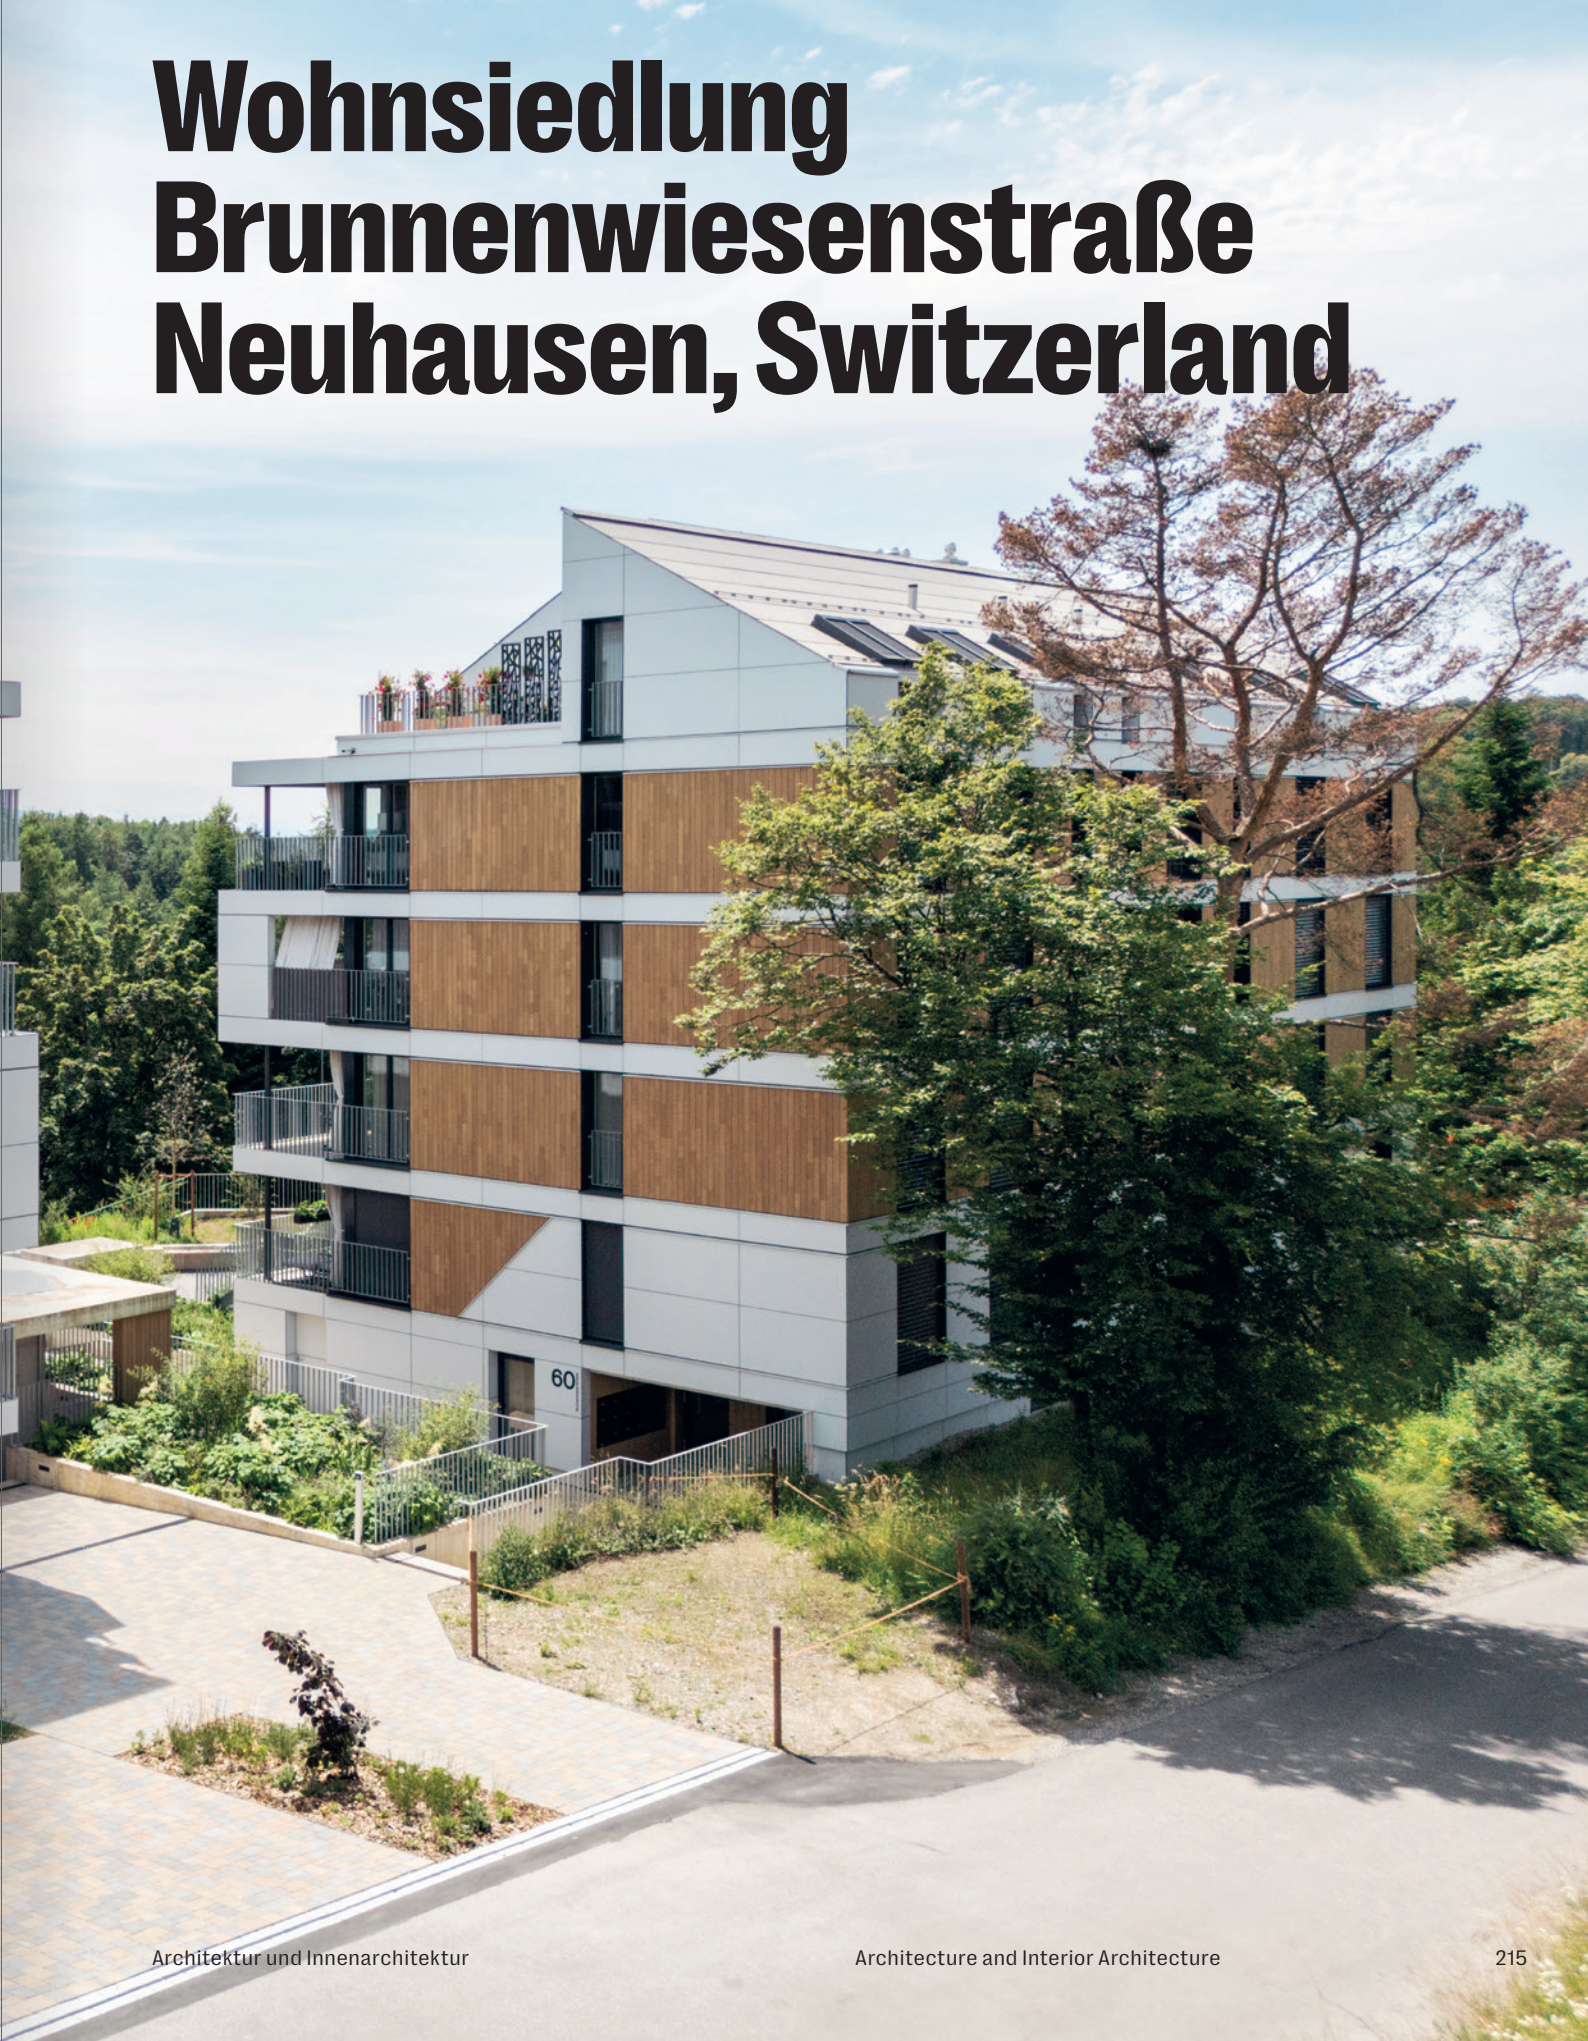
Neue Fassade mit tiefen Balkonen zum Innenhof. New façade with wide balconies facing the interior courtyard.

There was a focus on selecting high-quality, durable and authentic materials. The façades facing the interior courtyard were completely refurbished, adding a continuous layer of wide balconies. Fibre cement boards in combination with silver fir strips structure the façade visually and at the same time serve as fire protection. The entrance area was moved to the basement and combined with a communal room. The orthogonal building layout is centred around an interior courtyard, which forms a new social hub. An underground garage replaces parking spaces outside, which has a positive impact on the outdoor space. New lifts provide barrier-free access to all floors.

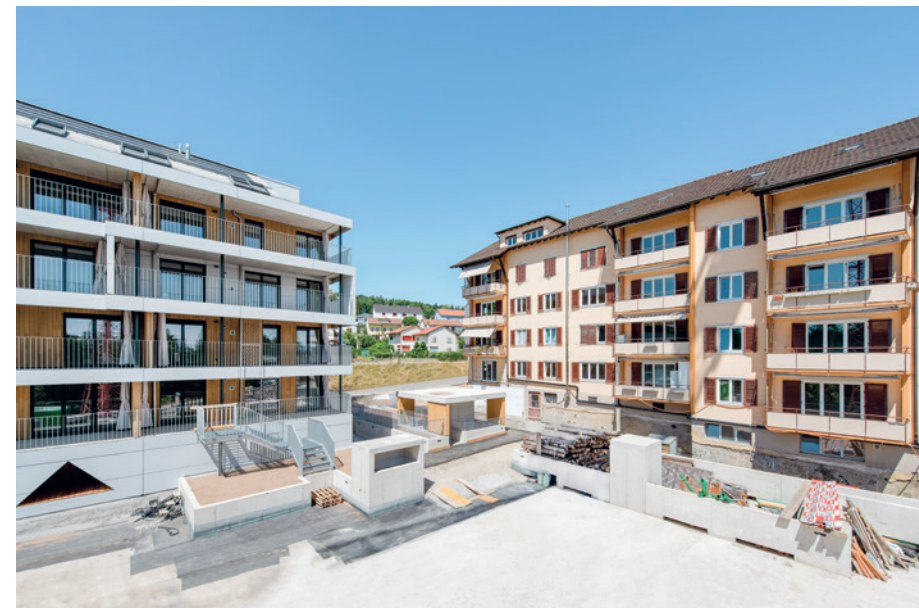
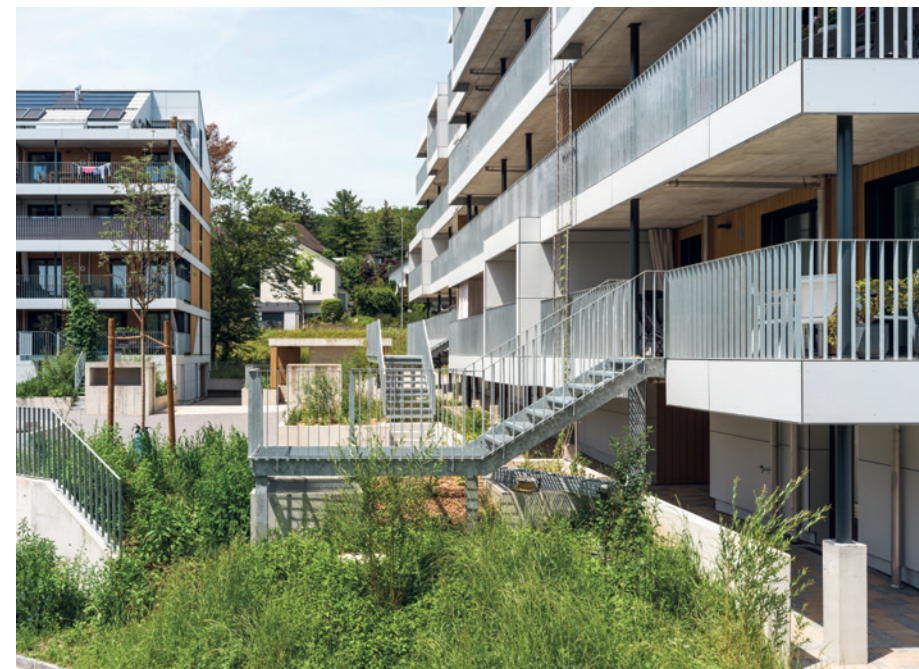
Gebäude vor und nach den Baumaßnahmen. Buildings before and after the construction measures.
